# Lehm und Ziegel

*Band 39*

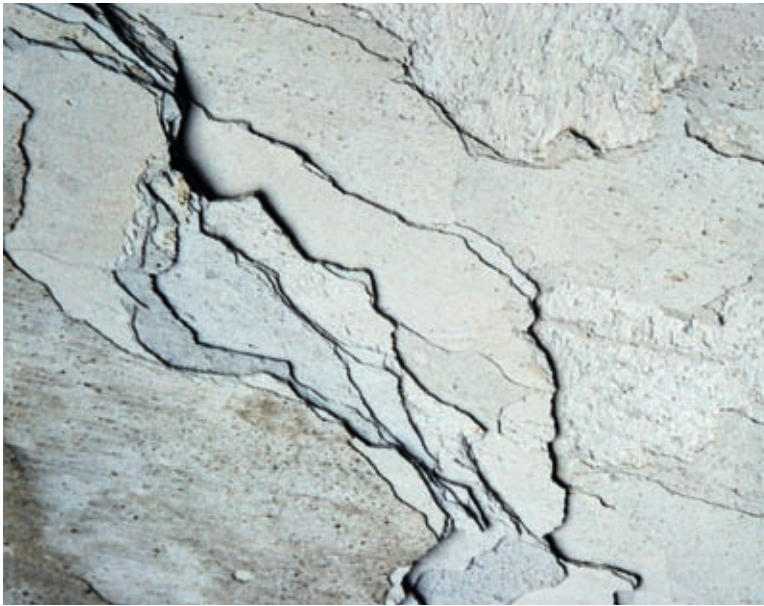
*Großriedenthal,  
Lehmhaus. Die vielen  
Farbschichten an der  
Aussenfront bezeugen  
die stetige Pflege in  
der Vergangenheit.*

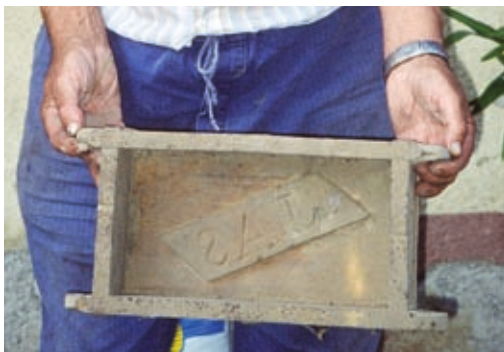
*Stettenhof, noch bis ins 20. Jh. verwendeter Ziegelmodel („S“ für Swoboda)*

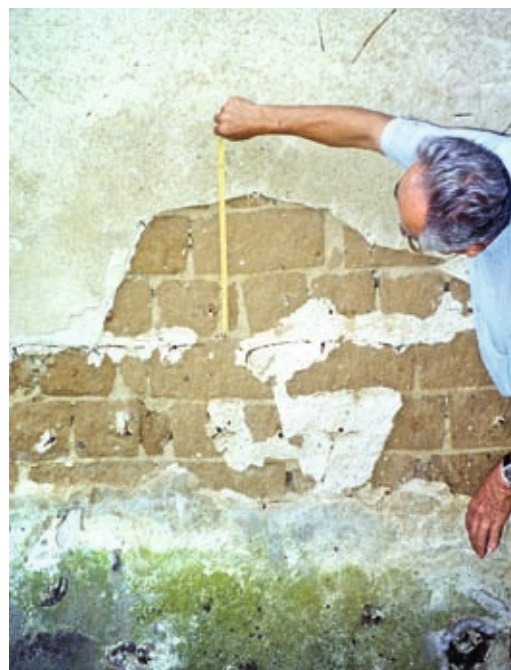
*Stettenhof, Ansicht einer Quaderstockmauer*

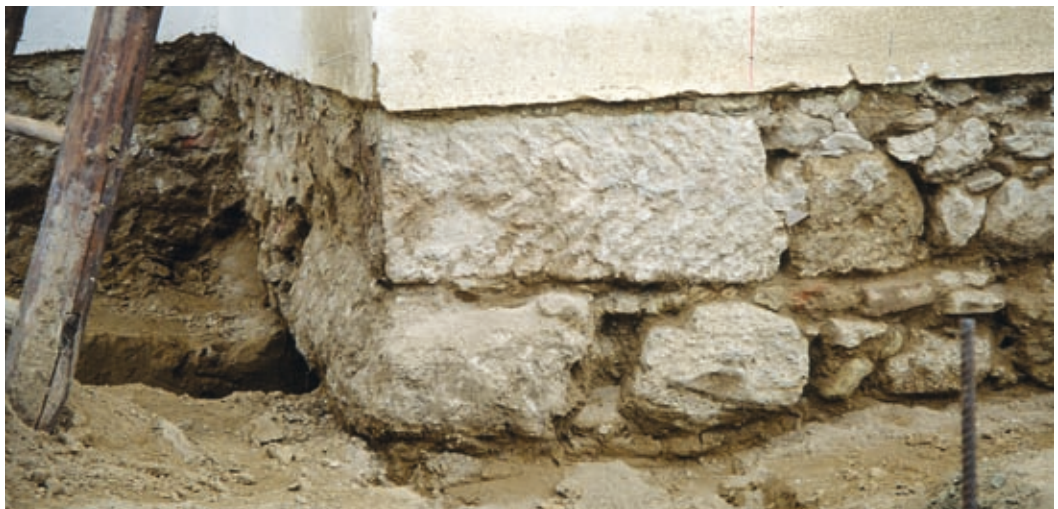
*Radlbrunn, Brandlhof,  
Mauerfuß aus Natur-  
steinmauerwerk*

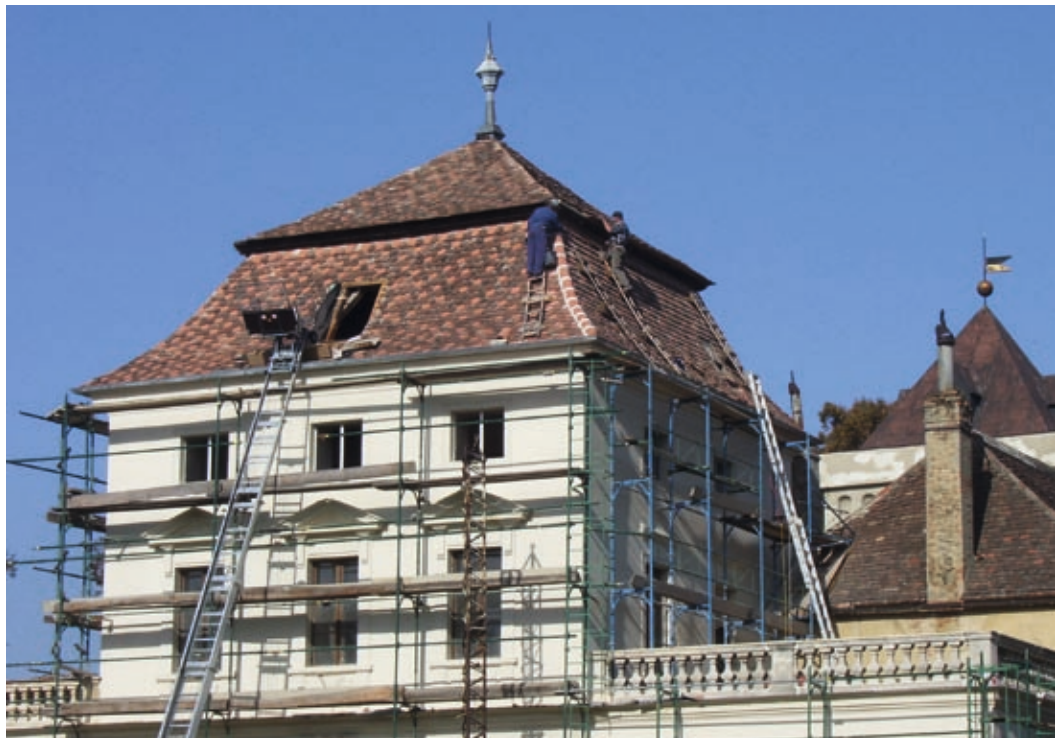
*Schloss Ernstbrunn,  
Dachsanierung  
mittels umgedeckten  
Altmaterials und  
neuen Dachziegeln*

Dachziegel vor Wiederverwendung im Labor einer genormten Frostprüfung unterzogen werden, wobei eine vorgegebene Anzahl an Dachziegeln 150 Frost-Tauwechselzyklen ausgesetzt wird. Manche Altmaterialien haben in natürlicher Umgebung ihre Haltbarkeit bewiesen, scheitern aber bei wirtschaftlicher Weiterverwendung am normgerechten Nachweis ihrer Tauglichkeit. Mit dieser Prüfung verbinden häufig Auftraggeber und Ausführende die Frage der Gewährleistung.

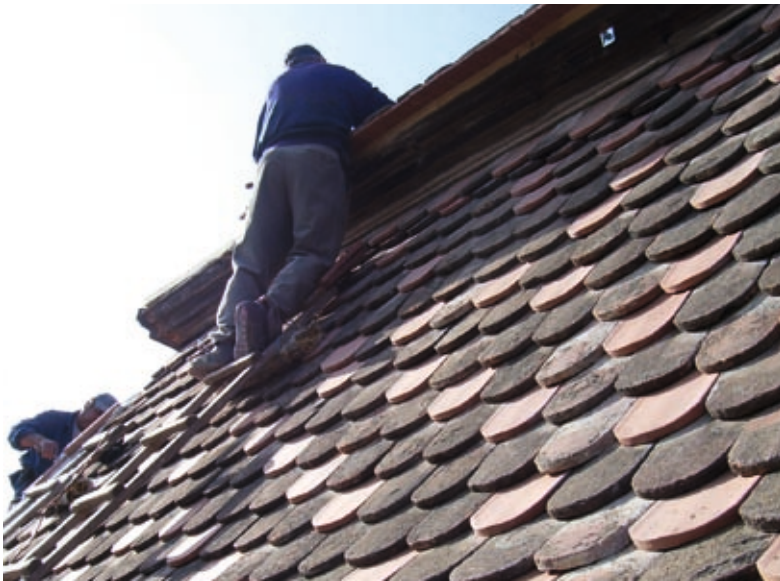
*Ernstbrunn, Schloss,  
Detail eines Daches,  
bei dem alte Dachziegel  
wieder verwendet und  
mit neuem Material  
ergänzt werden.*

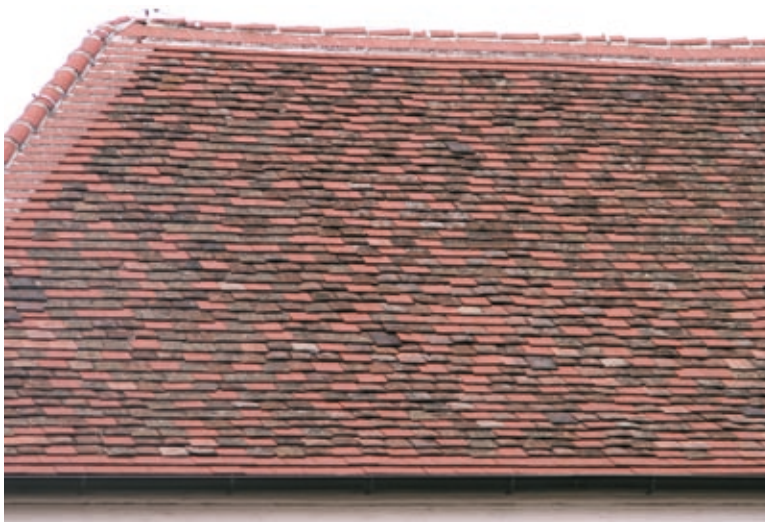
*Horn, Rathaus,  
umgedecktes Dach,  
bei dem die alten  
Ziegel großteils wieder  
verwendet wurden.*

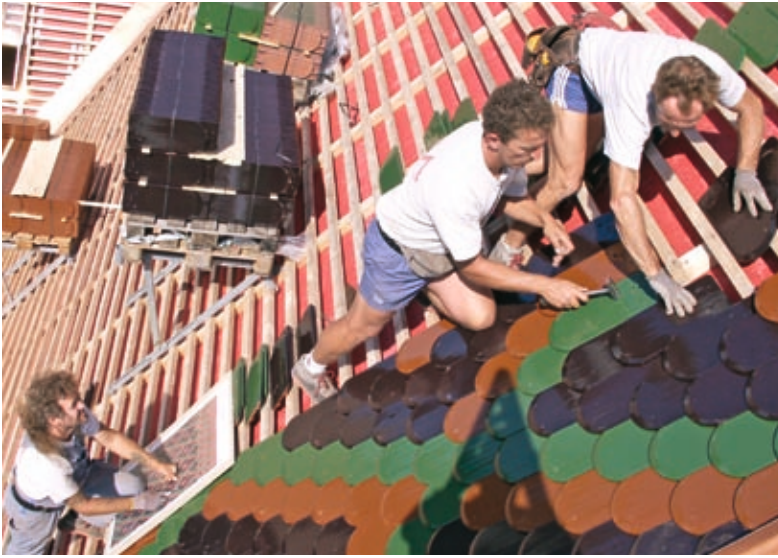
*Klosterneuburg, Stiftskirche. Das Muster wird nach einer Planzeichnung gelegt.*

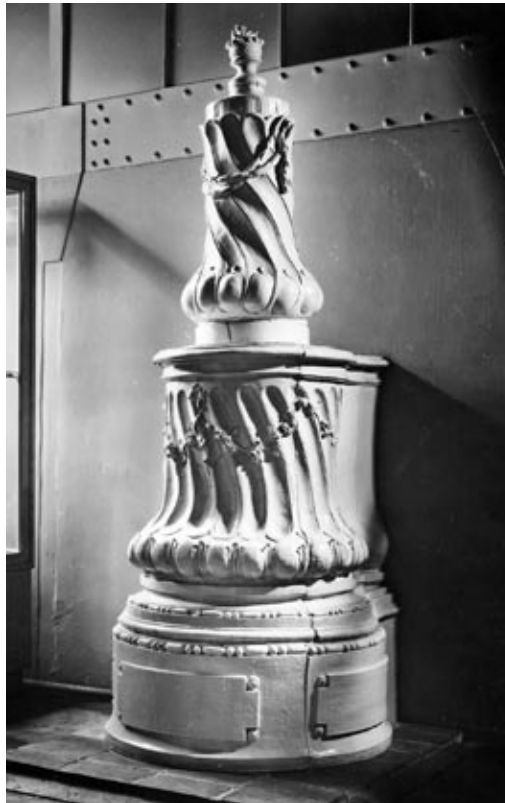
*Überschlagofen aus Schloss Hof in den Ausstellungsräumen im MAK um 1960, vor Restaurierung (links)*

vorhandenen Kacheln aufgebaut, und / oder durch Kacheln anderer Öfen ersetzt. Im Rahmen einer Restaurierung eines Kachelofens wird versucht möglichst viel der Originalsubstanz zu erhalten. Brüche an den Kacheln werden verklebt und Risse gefestigt. Fehlende Teile werden nachmodelliert oder nachgegossen und der Glasuroberfläche angeglichen.

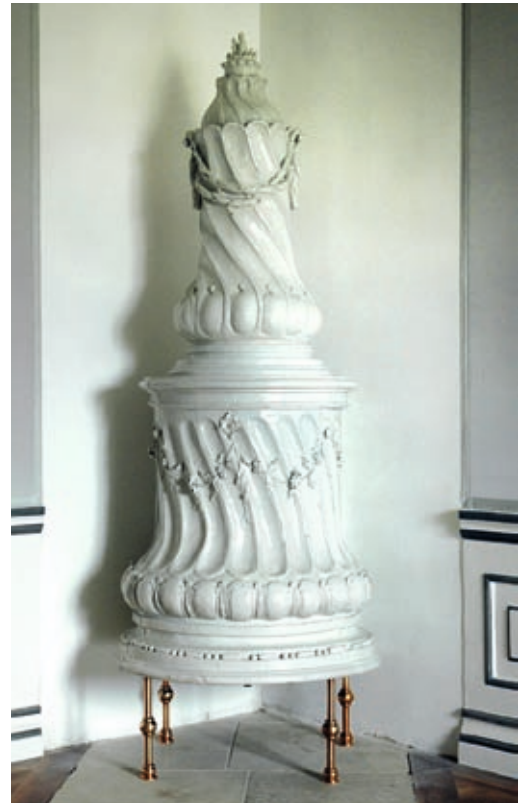
*Überschlagofen aus Schloss Hof nach Restaurierung und Wiedermontage 2005 (rechts)*

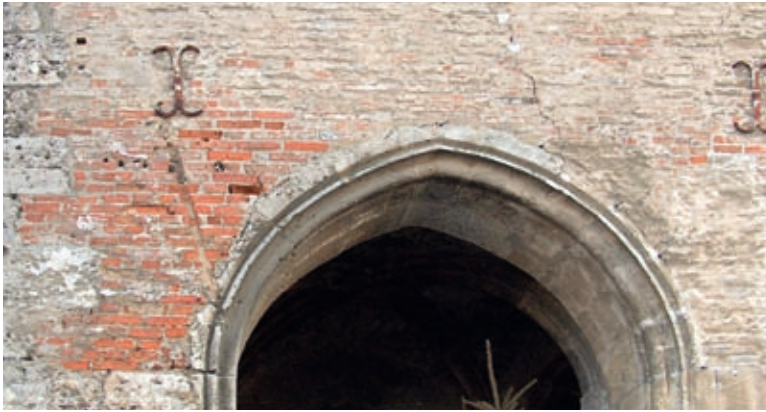
*Krems, Gozzoburg vor der Restaurierung, Arkade mit Ziegelmauerwerk aus der Mitte des 13. Jhs., Detailansicht*

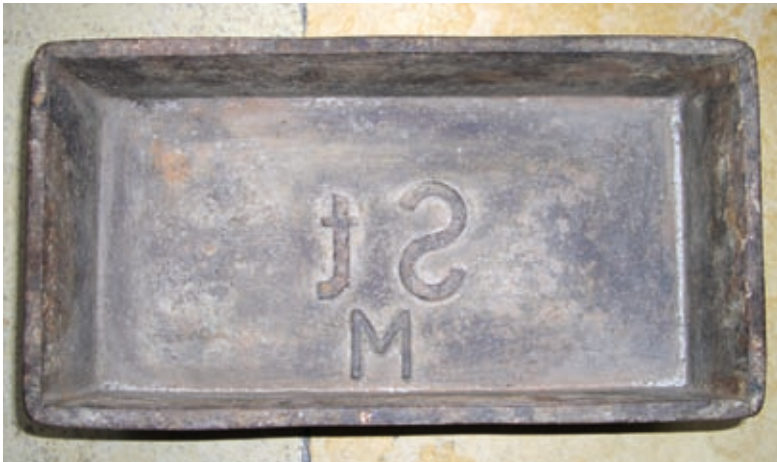
*Stift Melk, Model für die Ziegelherstellung*

Im heute bestehenden Stiftsbau finden sich verschiedene Stempel. Eindeutig lassen sich Ziegel der Zeit des barocken Neubaus (1702 bis 1736) nachweisen. Sie sind mit CM (Closter Mölk) signiert, Mauer und Pflasterziegel mit diesem Kennzeichen sind erhalten. Die Bezeichnung STM (Stift Melk) findet sich bei Ziegeln in den Gebäudeteilen, die ab Mitte des 19. Jahrhunderts errichtet worden sind. Sie weisen auf den Ziegelofen in Roggendorf/Schrattenbruck hin. Für diese Ziegel ist auch ein Model erhalten, eine Hohlform, zum Herstellen der Ziegel.

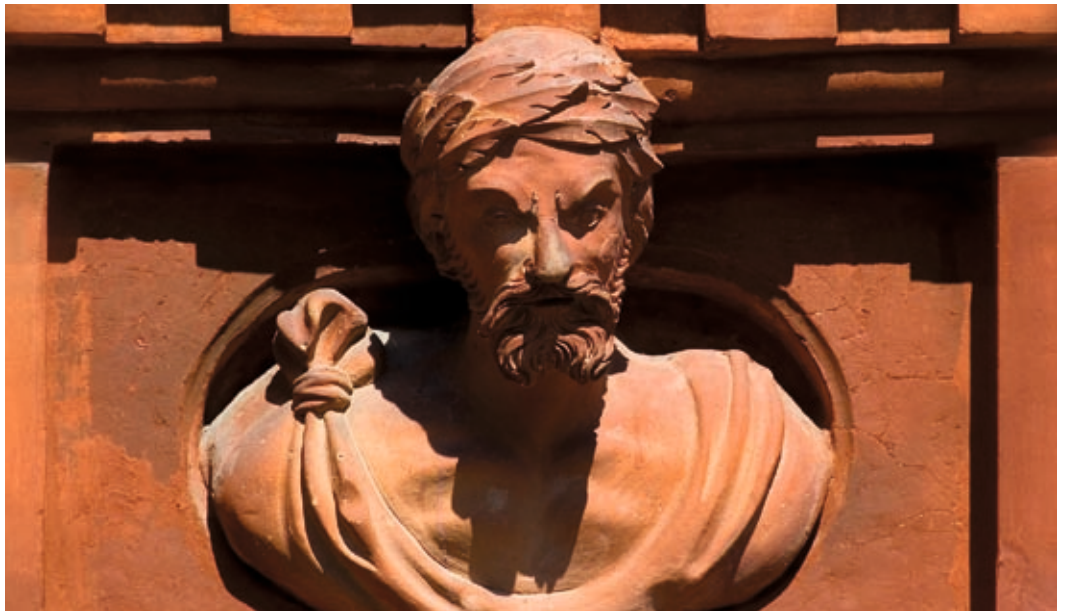
*Schloss Schallaburg,  
Arkadengang, Detail,  
männliche Büste mit  
Lorbeerkranz*

des Bundesdenkmalamtes zu verdanken, welche 1973 und 1974 die Restaurierung der Terrakotten durchführten. Solche wurden aufgrund mechanischer Beschädigungen, durch das klein-klimatische Geschehen im Arkadenhof, Korrosionserscheinungen, starke Verschmutzung sowie stellenweise mehrfach aufgebrauchte Ölfarbenanstriche verursacht. Vor allem der Umstand, dass bei früheren Restaurierungsarbeiten mit eiweißhaltigen Stoffen und Ölen die Terrakotten eingelassen wurden, mit dem Ziel, diese witterungsbeständiger zu machen, wurde das Gegenteil, nämlich eine zersetzungsfördernde Maßnahme durch Mikroorganismen bewirkt. Die als Schutzanstriche gedachten Ölfarbenanstriche verursachten Schwund, Rissbildung und Abblätterungen. Die Zusammensetzung der Terrakotten der Erstbauzeit (1573) sowie der in den Jahren 1906 bis 1908 versetzten Terrakotten weisen dieselben Grundsubstanzen auf: Quarz, Kalifeldspat und Hämatit. Trotzdem zeigt ein Analysevergleich, dass die Terrakotten des 16. Jahrhunderts von ihrer Struktur her wesentlich grobkörniger und teilweise inhomogener waren als jene von 1906/08. Bei der umfangreichen Restaurierung 1973/74 stellte sich nun die Frage, ob als

Ergänzungsmaterialien neuerlich Terrakotta, wie dies unter anderem auch 1906/08 geschehen war, oder Kunstharz mit entsprechenden Zusatzstoffen bzw. Kunststein verwendet werden sollten. Ein Neubrand von Formstücken kam aus verschiedenen Gründen, vor allem wegen des erhöhten technischen Aufwandes, nicht in Frage. Mit verschiedenen Kombinationen von Kunststein hingegen existierte schon eine langjährige Erfahrung, welche für die Verwendung auf Schloss Schallaburg auch letztlich ausschlaggebend war.

Dieses Material weist vor allem ein stabiles Verhältnis zum Untergrund sowie hervorragende Verarbeitungsmöglichkeiten auf. Durch Zugabe von Erdfarben konnte eine Anpassung an die verschiedenfarbig gebrannten Terrakotten (von gelb über verschiedene Rottöne bis schwarz) erfolgen. Vor dessen Einsatz wurde jedoch die gewählte Materialmischung ausgedehnten Testversuchen unterworfen. Unter anderem wurde eine Reihe von künstlichen Belichtungs- und Bewitterungsversuchen vorgenommen.

Erst danach erfolgte nach einer genauen Bestandserhebung die Ergänzung fehlender Teile dort, wo diese zur Komplettierung von Fehlstellen, und deren Behandlung ohne Erfindung neuer Formen möglich war. Kunstharze zur Verfestigung des korrodierten Altmaterials wurde dort zum Einsatz gebracht, wo feine Risse und flächige Schuppungen gekittet werden mussten. Durch all diese Maßnahmen war es möglich, dass Schloss Schallaburg sich auch noch heute als eines der schönsten Renaissan-cepäläste nördlich der Alpen präsentiert.

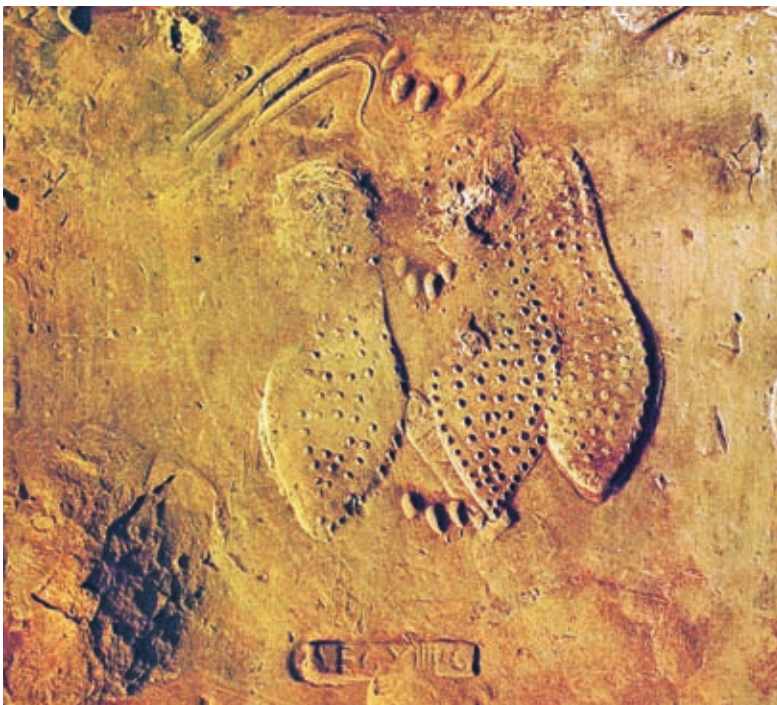
*Archäologischer  
Park Carnuntum,  
Abdrücke römischer  
Soldatenstiefel in  
einer Ziegelplatte*

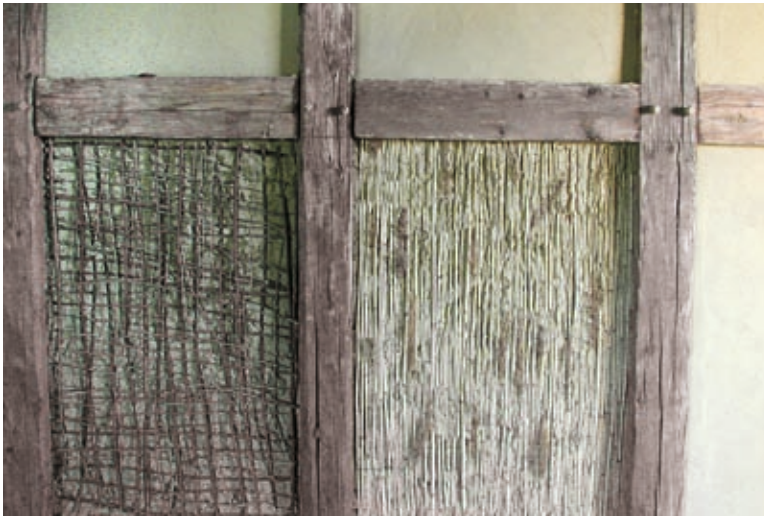
*Archäologischer  
Park Carnuntum,  
Holzständerkon-  
struktion mit Lehm-  
ausfachung in einem  
modellhaft rekon-  
struiertem römischen  
Wohnhaus des 4. Jhs.  
n. Chr. (2006)*

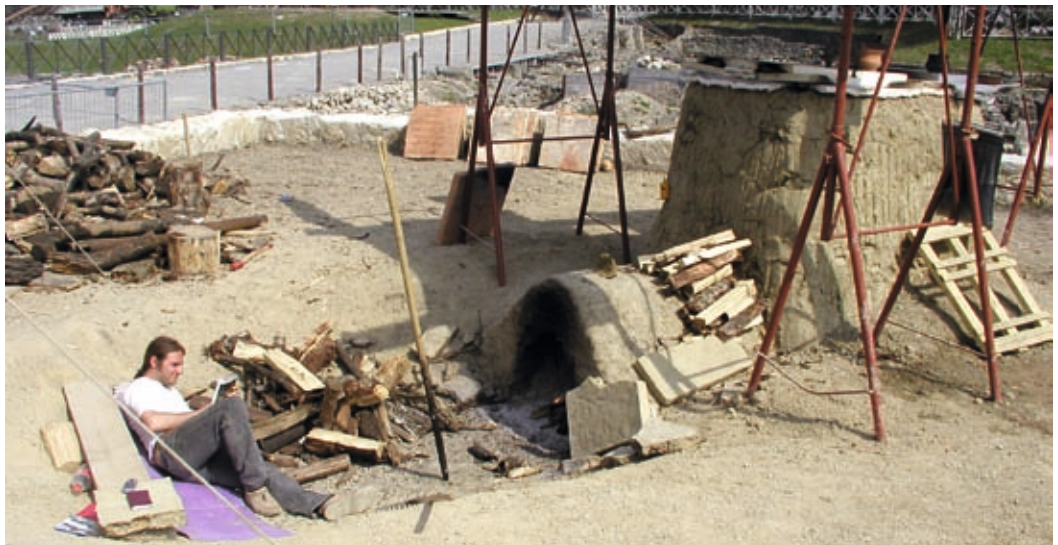
*Archäologischer Park Carnuntum, funktionstüchtig rekonstruierter Brennoven im Areal des wiederhergestellten römischen Wohnhauses (2007)*

Die Heizkurve des Ofens wurde mit 20°C pro Stunde veranschlagt. Um die mechanisch gebundene Restfeuchte vorsichtig auszutreiben, wurde im *praeurnium* ein sehr kleines Feuer entfacht und die Hölle für ca. 7 Stunden auf 60°C aufgeheizt. Damit war die Restfeuchte aus den Ziegeln entwichen und die Heizkurve konnte gestartet werden. Bei 280°C entstand ein kleiner Glut-

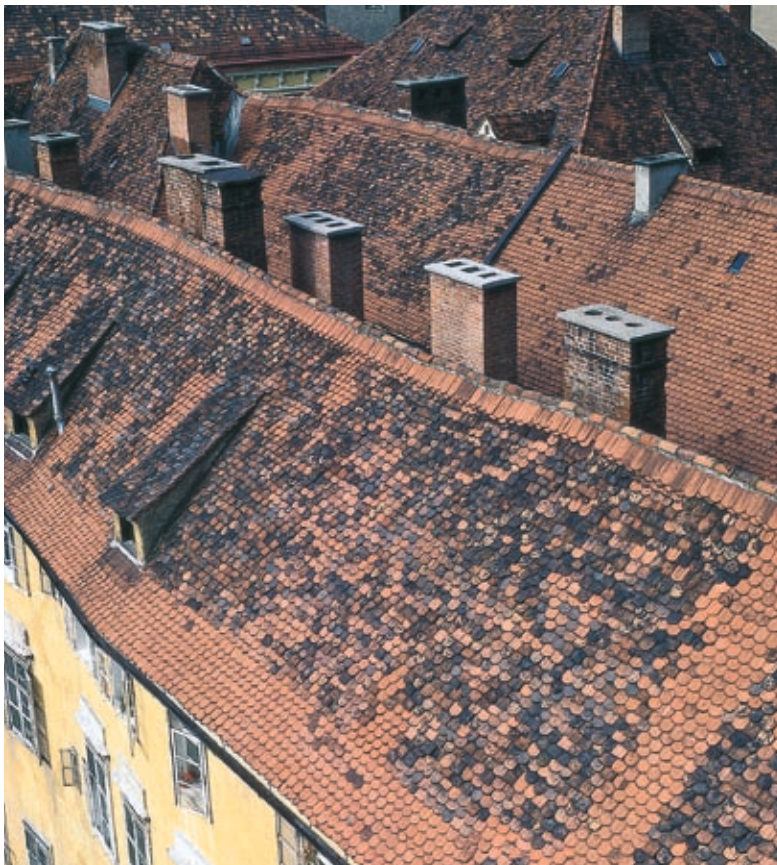
*Diese prominente Dachfläche der "Alten Post" am Grazer Schlossbergplatz wurde inzwischen bedauerlicherweise durch neues Deckungsmaterial ersetzt.*

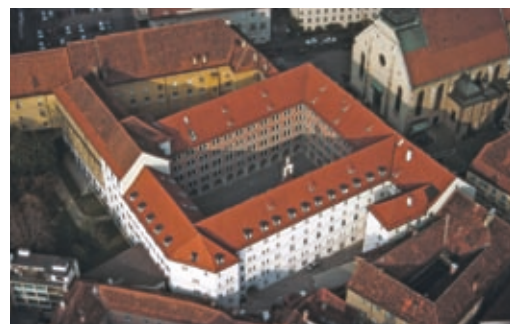
*Beim Grazer Priesterseminar wurde leider im Zuge der Sanierung wie so oft und unbedacht die alte Ziegeldeckung komplett erneuert.*

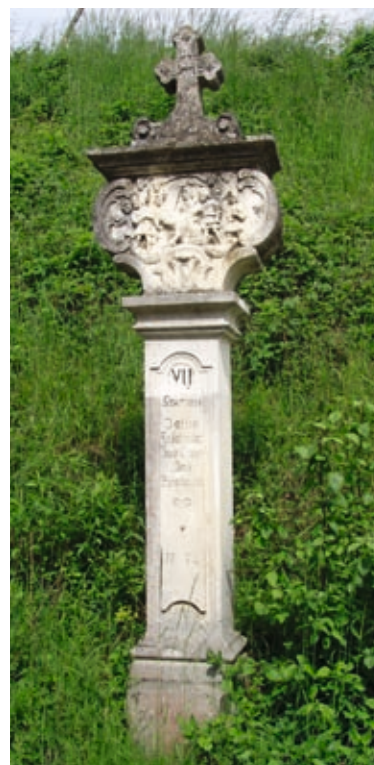
Schönberg, Sandsteinstelen  
als Kreuzwegstationen

Das Schadensbild der elf Schönberger Kreuzwegstationen (verschmutzte, rissige und reduzierte Oberflächen, korrodierende Verzapfungen, offene Fugen, Fehlstellen, unpassende Ergänzungen in Zement) erforderte ähnlich differenzierte restauratorische Maßnahmen. Die intakten Kunststeinabformungen aus 1952 an Schaft und Kreuzteilen wurden belassen.

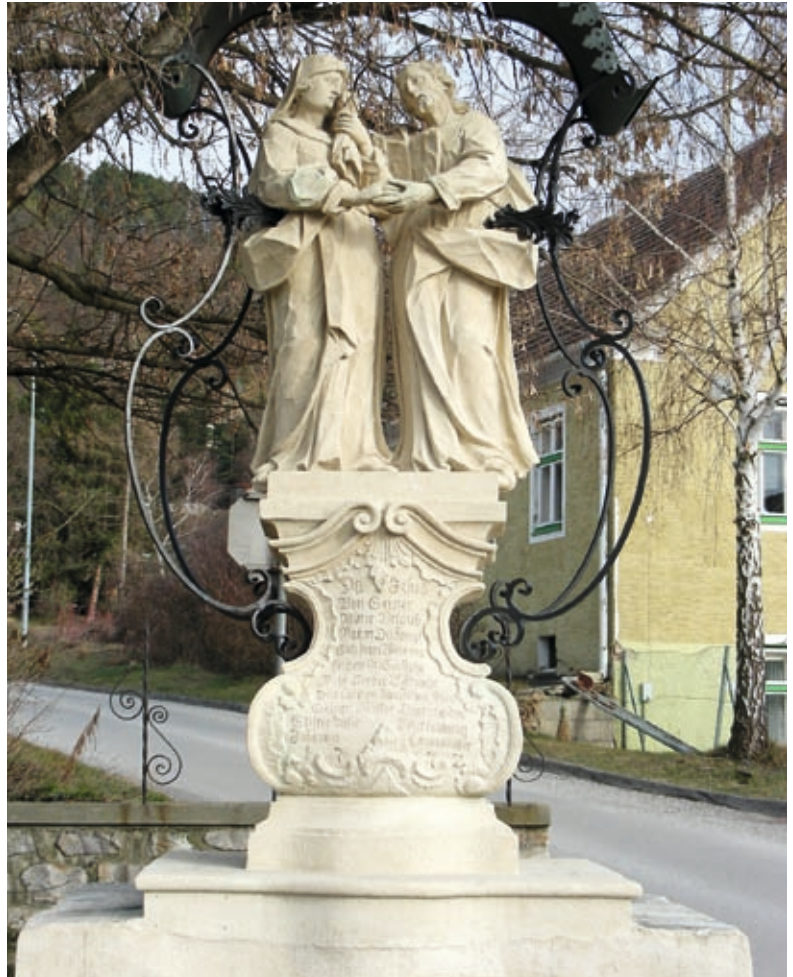
### *Schönberg, Urlaubergruppe*

An der Schönberger Urlaubergruppe wurden, nach Festigung der geschwächten Oberfläche sowie nach Abnahme aller lockeren und unpassenden Zementergänzungen und -fugen, partiell Entsalzungskompressen angelegt. Sämtliche Fehlstellen sind formgerecht ergänzt, alle Fugen und Risse fachgerecht verschlossen. Die Inschrift in der formschönen Kartusche wurde dezent nachgezogen, der Metallblech-Baldachin entrostet und konserviert, die Strahlenkränze zudem vergoldet.

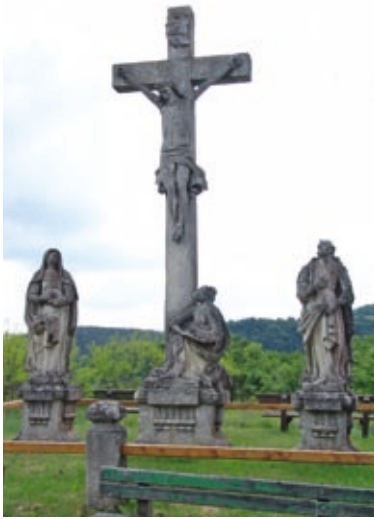
*Schönberg, Kreuzigungsgruppe aus Zogelsdorfer Sandstein, vor der Restaurierung*

thetisch korrekte Ergänzung, Festigung und Abdichtung zahlreicher Fehl- bzw. Schadstellen. Dem längerfristigen Schutz dienen hier – wie auch an den elf Schönberger Kreuzwegstationen und an der dortigen Urlaubergruppe – die Umrüstung von Eisen- auf Nirosta-Verzapfungen, eine pigmentierte Schlämmschicht auf Sumpfkalk-Basis und ein hydrophobierender Überzug.

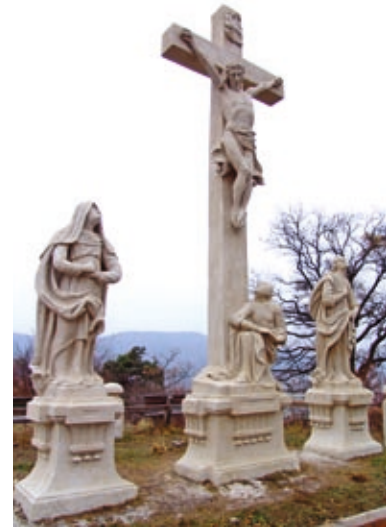
*Schönberg, Kreuzigungsgruppe aus Zogelsdorfer Sandstein, nach der Restaurierung*

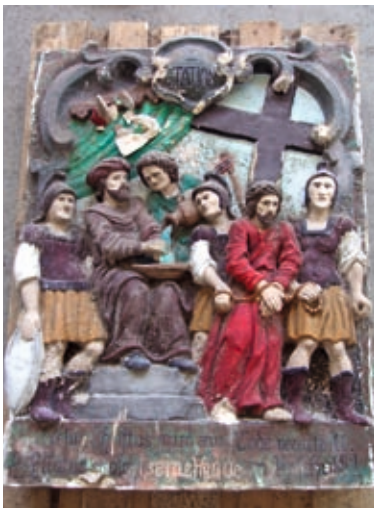
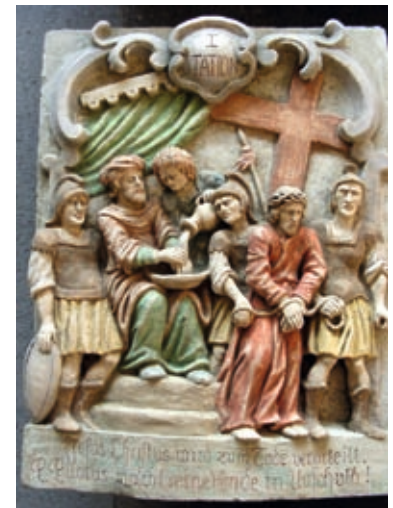
*Schönberg, Schäden am Stieferner Stationsbild I*

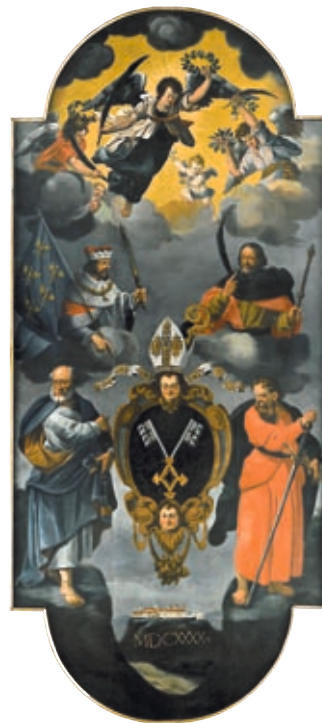
*Melk, Stift, Ölgemälde*

Die einstige Abtbibliothek, nunmehr Mineraliensaal, besticht durch ihre reiche Stuckausstattung und durch das beeindruckende barocke Deckengemälde von 1643. Das unsignierte Gemälde zeigt über der Datierung eine historische Stiftsansicht. Die Apostelfürsten Petrus und Paulus und die Patrone der Klosteranlage, Koloman und Leopold flankieren das Stiftswappen; darüber schweben Engel mit Palmzweigen und Lorbeerkränzen. Um das Hauptbild gruppieren sich 4 ovale Deckenbilder mit Blumenbuketts und jeweils zwei Blumenvasenbilder in den Fensternischen. Der noch nie überarbeitete Stuck musste stellenweise gesichert, geringfügig ergänzt und lediglich gereinigt werden. Vergleichbar unberührte Stuckdecken sind heute immer seltener anzutreffen. Das Hauptgemälde befand sich hingegen in einem restaurierungsbedürftigen Zustand, großteils von früheren Dachschäden verursacht. Feuchtigkeit an der Rückseite des Bildes beeinflusste die Spannung der Leinwand und verursachte hängende „Taschen“. Um dem entgegen zu wirken hatte man früher die Leinwand an mehreren Stellen einfach an die Decke genagelt. Auch breit angelegte lokale Übermalungen ohne Auskittung der Fehlstellen und der matt gewordene und fleckige Firnis beeinträchtigten stark das Erscheinungsbild.

Im Zuge der Restaurierung desinfizierte man das Bild gegen Schimmel, man entfernte beschädigte Leinwandprothesen, reduzierte Übermalungen, festigte die Malschicht, verstärkte die Leinwand an den Rändern

und kittete die Fehlstellen aus. Nach Retusche und Schlussfirnis konnte das Gemälde mit Leinwandlaschen an der Rückseite als zusätzliche Befestigung plan an der Decke montiert werden.

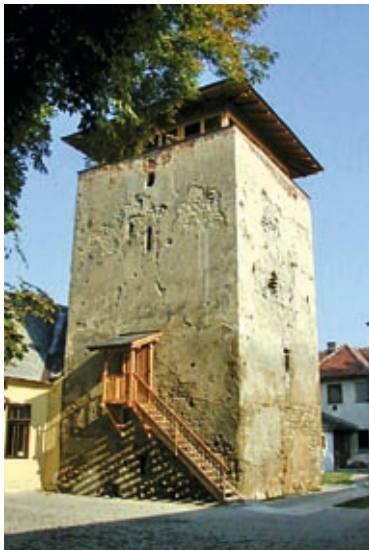
#### *Palterndorf, Wehrturm*

Jahrhunderts gelangte er zu seiner heutigen Erscheinung. Er wurde im Liechtensteiner Urbar von 1414 erstmals urkundlich erwähnt („... so ist daselb ein Hof, do der Turm inlegt...“) und gehörte zu dieser Zeit den Liechtensteinern. Der in seiner Form nördlich der Donau heutzutage einziger Wehrturm erfuhr im Laufe seiner Geschichte durch Kriegsereignisse mehrfach Beschädigungen. Zuletzt wurde er im Zuge der Kampfhandlungen 1945 schwer beschädigt, nach Blitzschlag brannte er gänzlich aus.

Durch Initiative der Gemeinde konnten nunmehr eine Nutzung für das Objekt gefunden und die dringend notwendigen Sicherungsarbeiten und Instandsetzungen durchgeführt werden. Die hölzernen Balkendecken der einzelnen Geschosse wurden wieder hergestellt, statisch notwendige Verschließungen angeordnet sowie ein neuer Zugang zum südlichen Hocheinstieg geschaffen. In der Gestaltung des

neuen Daches orientierte man sich bewußt nicht an historisierenden Beispielen, sondern beschränkte sich auf die bautechnisch notwendige Aufgabenstellung der langfristigen Bestandssicherung.

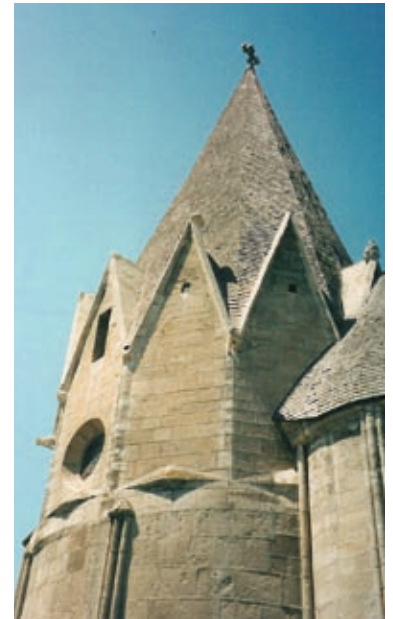
*Pulkau, Karner*

Vor etwa 15 Jahren brachte man zum Schutz des historischen

Daches aus glasierten Ziegeln darüber ein Holzschindeldach auf. Nach einiger Zeit traten Probleme bei der Wasserführung in den Zwickelbereichen auf, da die Anbindungen undicht wurden. Dabei nahmen die Steine der spitzen Giebel erheblich Schaden. Frost und Regenwasser beeinträchtigten auch die Figuren und Wasserspeier beträchtlich.

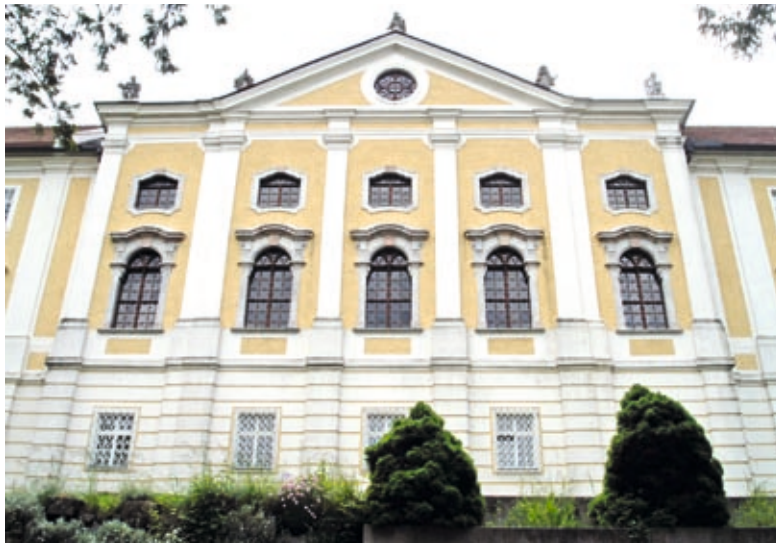
*Stift Seitenstetten, Mittelrisalit des Nordtraktes*

Den viergeschossigen Nordtrakt mit dem repräsentativen Mittelrisalit erbaute man nach einem Projekt Joseph Munggenasts in den 1730er Jahren. Witterungsschäden an der Dachverblechung und der Fassade machten nun eine Sanierung erforderlich. Neben der Erneuerung der Dachhaut, Neufärbelung der Fassade und dem Neuanstrich der Fenster

stellte die Restaurierung der Steinskulpturen auf dem Giebel einen Schwerpunkt dar. Die auf den Giebelkecken des Hauptrisalits postierten beiden Puttenpaare wurden 1735 von Leonhard Sattler aus Sandstein geschaffen. Die giebelbekrönenden Statuen der Madonna mit Kind zwischen den Hll. Benedikt und Scholastika stammen hingegen von einem Mitglied der Familie Spaz aus der Zeit 1665-69 und hatten sich bis zur Neugestaltung der Kirchenwestfassade (1709-11) am Portal der Stiftskirche befunden. Diese lebensgroßen, künstlerisch sehr qualitätvollen Figuren bestehen aus Untersberger Marmor. Die gehöhlten Rücken der Figuren weisen darauf hin, dass weite Transportwege bis nach Seitenstetten berücksichtigt wurden und daher das Gewicht so gering wie möglich ausfallen musste. In den 22 Jahren seit der letzten Restaurierung haben starker biogener Bewuchs, Sinterablagerungen, Risse, Schollenbildungen und Wassereintritt in die Sockel die

Skulpturen stark beschädigt. Risse und Krater im Stein wurden geschlossen, aufgewitterte Poren verfüllt und Brüche angeböscht. Von

der Ergänzung verloren gegangener Formteile hat man, wie schon im Jahre 1985, Abstand genommen und auch diesmal führte man nur konservatorisch unverzichtbare Ergänzungen an den Skulpturen aus Sandstein aus und trug darüber eine dünne, porenverfüllende Kalkschlämme in gebrochenem Weiß auf. Die Skulpturen aus Untersberger Marmor hingegen erhielten eine Anfeuerung mit einer Paraloidlösung. G.Ž.
