50 Jahre danach

Band 15

Kulturgut nach dem Krieg

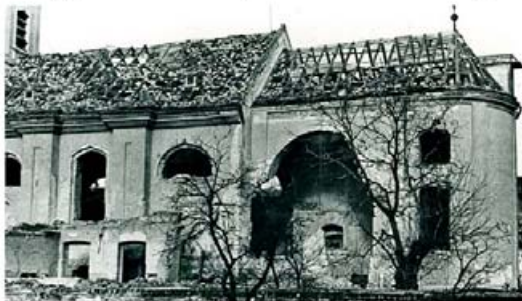
*Die Pfarrkirche in
Schwechat erlitt durch
Bombentreffer schweren
Schaden, sodaß unter
anderem die Kuppel
mit den bedeutenden
Maulperch-Fresken
verlorenging*

Zerstörungen: In der akuten Gefahrenzone wurden die Kuppel der Pfarrkirche Schwechat im März 1944 durchbombt und der Stadtkern von Wiener Neustadt weitgehend dem Erdboden gleichgemacht; selbst in einem rüstungs- und industriefreien Verwaltungsbezirk wie Hollabrunn wurden sechs Kirchen und zwei Schlösser durch Bombentreffer beschädigt und das Schloß Immendorf mit den darin geborgenen Kunstschätzen von abziehenden SA-Einheiten murwellig in die Luft gesprengt.

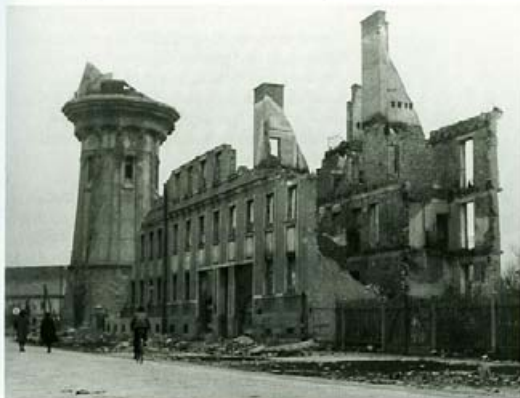
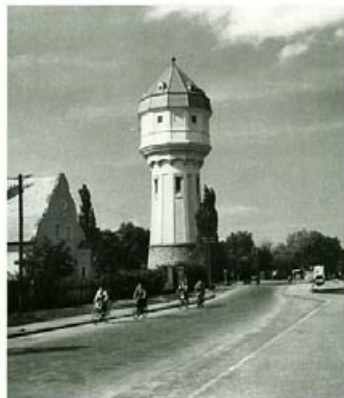
Der nach den Bombenangriffen noch als Ruine stehende Wasserturm war bereits 1951 als wichtiger Bestandteil der Trinkwasserversorgung der Stadt wieder instandgesetzt

Mit seiner Instandsetzung konnte erst 1950 begonnen werden, da die dafür notwendigen 80 Tonnen Eisen für den Hochbehälter in der Kriegszeit nicht aufzutreiben waren. 1951 konnte das für die Trinkwasserversorgung der Stadt so wichtige Bauwerk in Betrieb genommen werden. Heute zählt der Wasserturm zu den Wahrzeichen der Stadt.

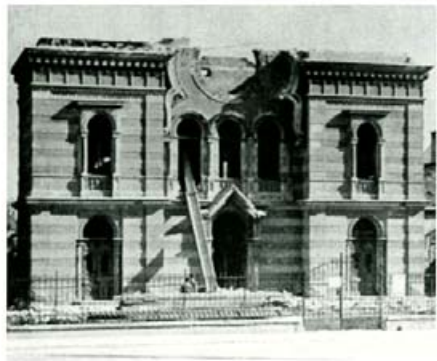
Die 1953 in Abbruch befindliche Synagoge in Wr. Neustadt

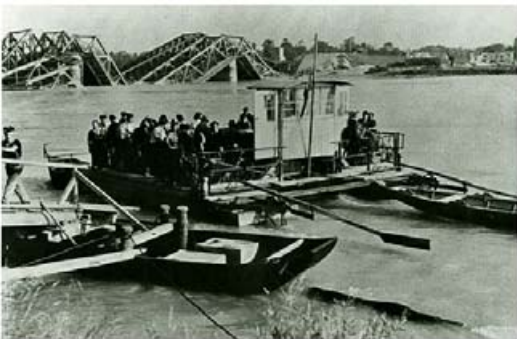
Die provisorische Rollfähre und die zerstörte Donaubrücke von Tulln im Sommer 1945

Mit fürchterlichen Detonationen und ohrenbetäubendem Geräusch, so berichteten Augenzeugen, sackten die Brückenfelder zusammen und stürzten in die Donau. Bahn- und Straßenverbindung waren unterbrochen, eine Lebensader für Tulln war abgeschnitten worden. Von den fünf Öffnungen der Tullner Eisenbahn- und Straßenbrücke, deren voneinander getrennte Tragwerke auf gemeinsamen Pfeilern ruhten, wurden vier durch die Sprengung zerstört. Die schwächere Straßenbrücke wurde weitaus mehr beschädigt als die Eisenbahn-

Im Herbst 1945, bereits einige Monate nach Kriegsende wurde von der Generaldirektion der Österreichischen Bundesbahnen die Firma Waagner-Biró AG aus Wien mit dem Auftrag betraut, die Tullner Eisenbahnbrücke wiederherzustellen. In Zusammenhang mit dem Bundesstrombauamt ging man an die anfangs aussichtslos erscheinende Arbeit. Es

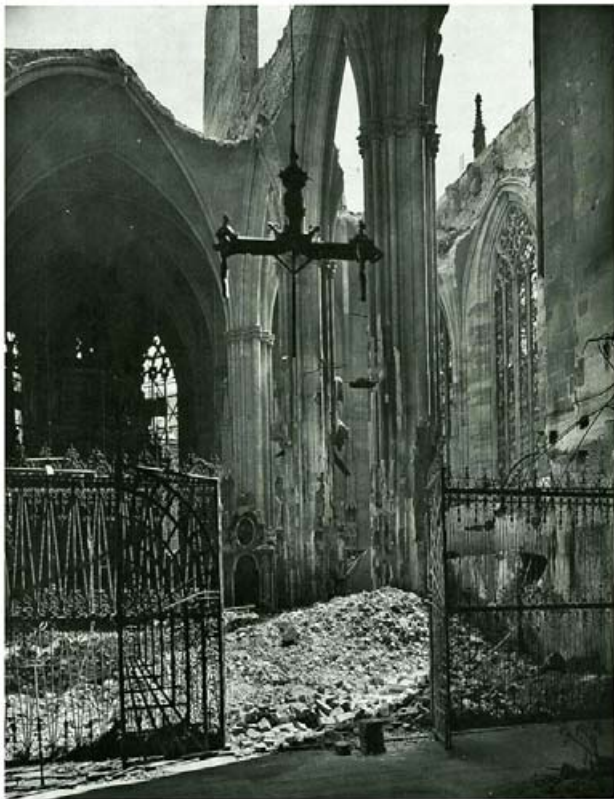
Der Einsturz des brennenden Dachstuhltes und der hohen Mauern aus dem Dachraum hat das Gewölbe des Chores im Mittelschiff und im südlichen Seitenschiff eingeschlagen. Das Letzterkreuz wurde auseinandergerissen, sodaß nur der Kopf und die Arme erhalten geblieben sind. Das Kreuz mit dem Körper Christi wurde im Zuge des Wiederaufbaues vom Bildhauer Trojer nach einer alten Kopie wieder ergänzt.

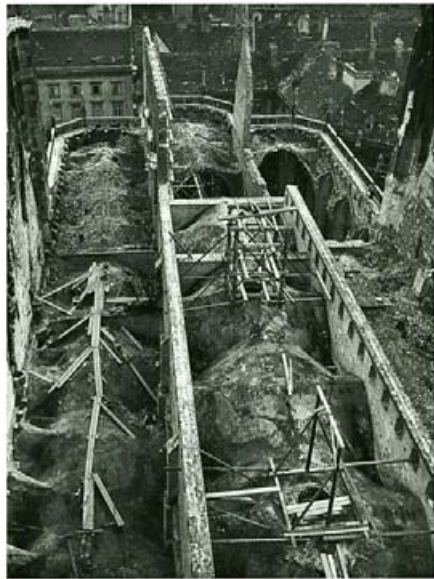
Von dem auch international bedeutenden gotischen Dachstuhl aus Lärchenholz blieb nichts mehr erhalten. Die gegen Feuer imprägnierte Holzkonstruktion, hat den Flammen nicht standgehalten. Von den beiden noch stehenden Mauern über dem Choor ist eine noch Tage nach dem Brand eingestürzt, die

andere wurde unter großen Gefahren abgetragen. Die freiliegenden Gewölbe blieben bis Herbst 1946 ohne einer schützenden Decke.

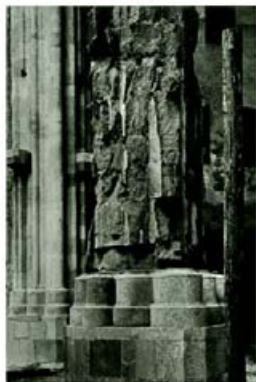
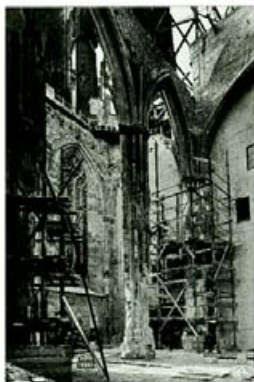
Die durch den tagelangen Brand entstandene Hitze verursachte an den Säulen große Steinabplatzungen. Da nur die Säulenmäntel aus behauenen Steinquadern errichtet wurden, der Säulen Kern aber aus lose gebundenem Schuttmaterial besteht, waren die Säulen extrem einsturzeffähig. So mußte Stein für Stein ausgetauscht werden. Im Hintergrund sieht man bereits wieder sanierte Pfeiler. Die stark beschädigten Pfeiler mußten zur Sanierung entlastet werden. Dazu wurden Stahlfußanker als Unterstützung unter die Kapitelle eingezogen, die mit Rundhölzern abgestützt waren. Erst dann wurde zum Steinaustausch eingegriffen.

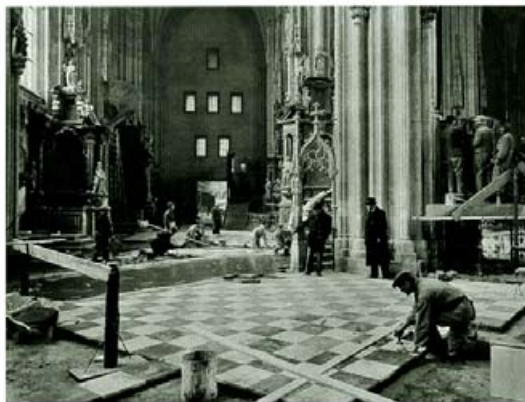
Der Boden wurde aus Untersberger Marmor völlig neu verlegt. Vom alten, barocken Boden blieb nichts mehr erhalten. Im Hintergrund sieht man die zwischen Langhaus und Chor errichtete Trennwand. Sie teilte den Dom in 2 Bauabschnitte, sodas nach der Einweihung des Langschiffes hinter dieser Wand weitergearbeitet werden konnte.

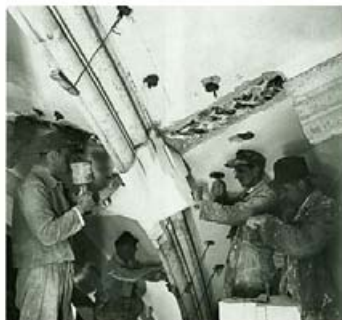
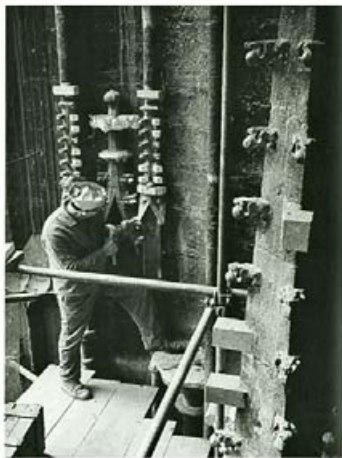
Nach dem Einsetzen der grob zugeschnittenen Steinquader wird die Bildhauerarbeit erst an Ort und Stelle ausgeführt. Dies entspricht der mittelalterlichen Handwerks-tradition und ist bis heute gültig. Auch die einfachen Ornamente sind individuell gefertigt und keine Serienprodukte oder Abgüsse.

Die Gewölberippen wurden unter dem Schutz der neuen Decke ergänzt bzw. erneuert. 300 lfm Gewölberippen wurden neu hergestellt. An sämtlichen Arbeiten am Dom waren nicht nur die Dombauehütte, sondern zahlreiche Firmen aus ganz Österreich beschäftigt. Die Dombauehütte, in der heute noch 20 Handwerker vorwiegend mit Steinmetz- und Steinbildhauerarbeiten beschäftigt sind, ist so alt wie der Dom selbst und war nicht nur für den Bau, sondern auch für die kontinuierliche Erhaltung und Erneuerung zuständig.

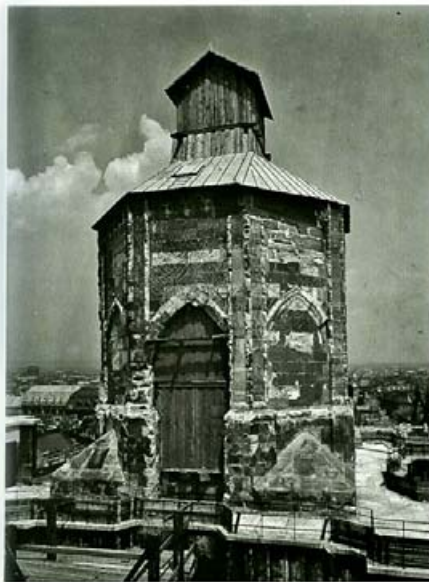
Die sogenannte Welche Haube auf dem unaußenbauten Nordturm war durch den Brand so zerstört worden, daß sie bis zum Plateau abgetragen werden mußte. Sie wurde bereits im Hinblick auf die Unterbringung der großen Glocke, der Pummerin, völlig neu als steinverkleidete Stahlbetonkonstruktion errichtet.

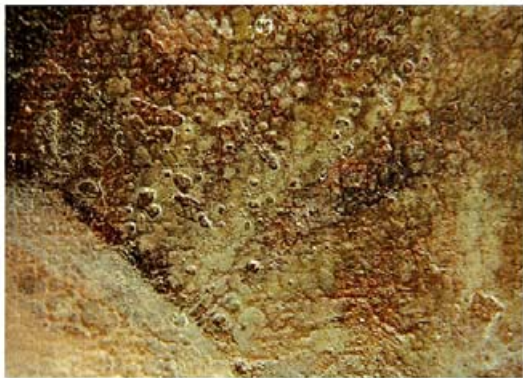
Gelockerte Schollen der Malschicht blieben auf der »Zulage« der Doublierung hängen, sie wurden entweder mit dieser entfernt oder mit anderen Bildteilen zufällig verklebt. Durch die entstandenen Fehlstellen drang das leimhaltige Klebemittel auf die Malschicht durch. Die Struktur der Doublierleinwand wurde in das Original hineingepreßt.

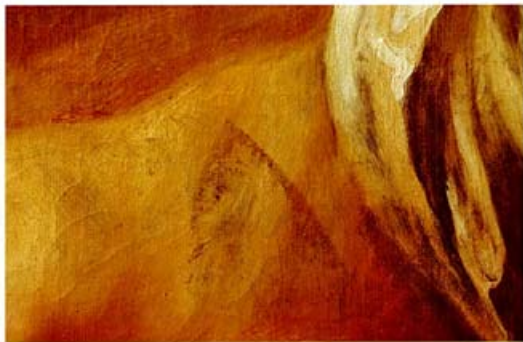
»Verletzung« eines Gemäldes von Kremser Schmidt durch Behandlung mit Bügeleisen

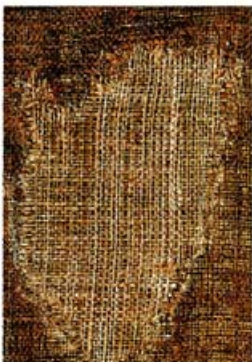
Einweben von Leinwand in Öffnungen des Bildträgers ... und eventuell anschließendem Hinterspannen (ohne Klebeverbindung!) des Gemäldes mit vorgezewaschener Leinwand als leichte mechanische Stütze.
