ANHANG 1

Ableitung der Hydromorphologischen Leitbildelemente

Anhang zum Bericht des ETZ-Projekts „ProFor Weinviertel – Jižní Morava“ -
Deutsche Version

April 2012

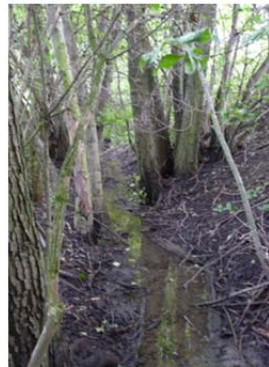
Abbildung: Gestreckter Waldbachtyp, Beispiel Herbetsbrunngraben. (Foto: J. Leitner)

Dieser Gewässertyp ist vor allem an den gefällereichen Oberläufen charakteristisch; der Talboden ist relativ schmal ausgebildet (Beispiel: Herbetsbrunngraben bachab der Quelle).

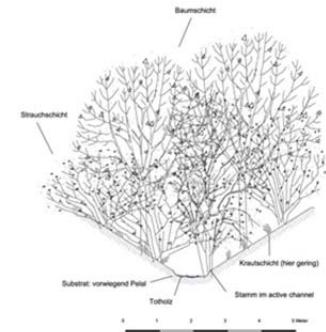
Abbildung: Profilskizze gestreckter Bachtyp (Skizze: J. Leitner)

Die Querprofile werden durch Profiltypen mit flachen Ufern geprägt. Prall- und Gleitufersituationen sind häufig. Lokal finden sich kleine Aufzweigungen.

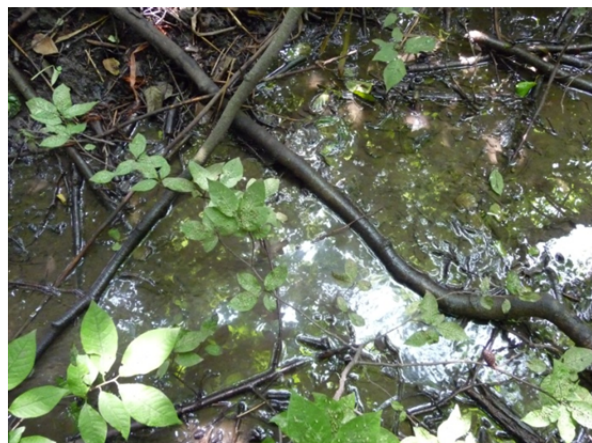
Abb.: Totholzstrukturen und stagnierende Flachwasserbereiche dominieren (Foto: J. Leitner)

Die Mesohabitate werden von stagnierenden Flachwasserbereichen dominiert (Wassertiefe 0 - 5 cm, Fließgeschwindigkeit 0 - 0,05 m/s), daneben finden sich mittelschnell fließende Flachwasserbereiche (0 - 5 cm Tiefe, Fließgeschwindigkeit 0,05 - 0,15 m/s), stagnierende Bereiche mittlerer Tiefe (Wassertiefe 5 - 15 cm, Fließgeschwindigkeit 0 - 0,05 m/s) und zu einem sehr geringen Anteil mittelschnell fließende Bereiche mittlerer Wassertiefe (Wassertiefe 5 – 15 cm, Fließgeschw. 0,05 - 0,15 m/s).

Als abiotisches Choriotop dominiert Pelal, weiters nehmen Holz und Laub als biotische Choriotope einen hohen Anteil der Fläche ein. Dieser Gewässertyp ist durch eine relativ hohe Anzahl an Strömungshindernissen, meist Totholzakkumulationen und Einzelholz, gekennzeichnet.

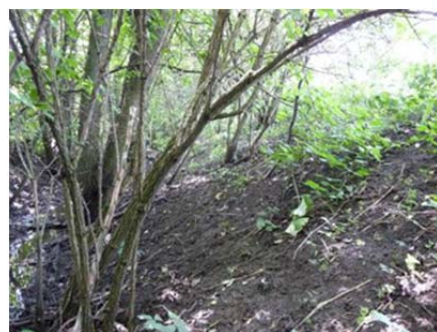
Abb.: Böschung mit Gehölzbewuchs (Foto: J. Leitner)

Die Böschungen sind von Gehölzbewuchs dominiert. In den Bereichen, in denen eine dichte Baum- und Strauchschicht vorhanden ist, ist die Krautschicht aufgrund des hohen Überdeckungsgrads nur gering ausgebildet. In jenen Bereichen, in denen die Gehölzüberdeckung sinkt, findet man Schilf bzw. eine lockere Krautschicht.

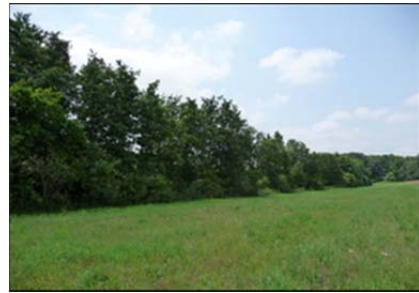
Abb.: Schmäler Ufergehölzsaum entlang des Baches (Foto J. Leitner)

Entlang des Baches verläuft ein schmaler Ufergehölzsaum an den Wiesen und Weiden anschließen.

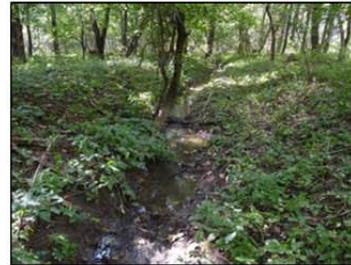
Abb.: Waldbach mit leicht gewundenem Verlauf (Foto J. Leitner)

Charakteristische Leitbildelemente für diesen Typ sind ein gewundener bis mäandrierender Verlauf sowie eine hohe Gehölzüberdeckung. Der aktive Kanal ist nur geringfügig eingetieft, die Böschungen sind durch dichte Gehölzvegetation charakterisiert. Das bachnahe Umland wird von auwaldähnlichen Beständen dominiert.

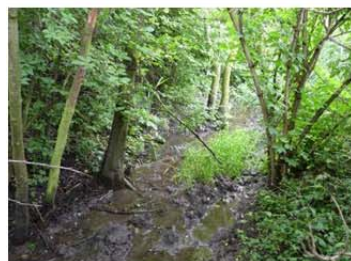
Abb.: Stagnierende Flachwasserbereiche dominieren (Foto: J. Leitner)

Die Mesohabitate werden von stagnierenden Flachwasserbereichen (Wassertiefe 0 -5 cm, Fließgeschwindigkeit 0,00 - 0,05 m/s) dominiert. Daneben kommen stagnierende Bereiche mittlerer Wassertiefe (Wassertiefe 5 -15 cm, Fließgeschwindigkeit 0,00 - 0,05 m/s),

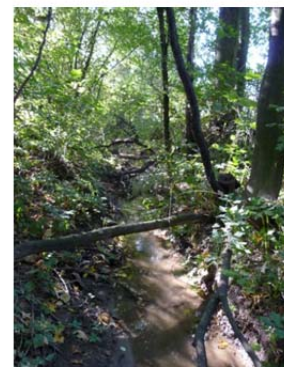
Abb.: Von Gehölzvegetation dominierte Böschung des gewundenen bzw. mäandrierenden Waldbachs (Foto: J. Leitner)

Die Böschungen sind durch eine dichte Gehölzvegetation (Baum- und Strauchschicht) charakterisiert. Die Krautschicht ist nur locker ausgebildet. Die Böschungen dieses Gewässertyps sind relativ flach, die Eintiefung ist vergleichsweise gering.

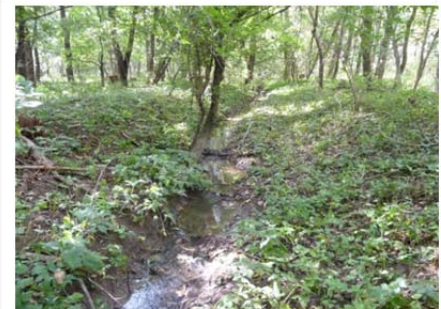
Abb.: Flache Böschung und daran anschließende Gehölzvegetation (Foto: J. Leitner)

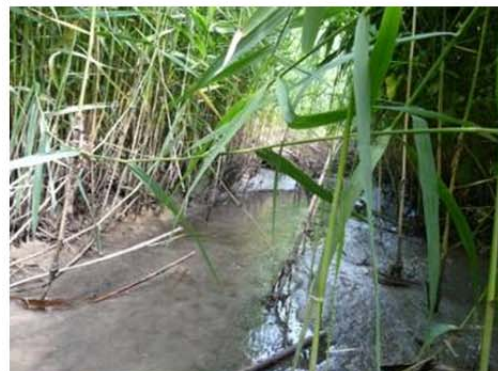
Abb.: Gewässerbett in Schilfbereichen (Foto: J. Leitner)

Der aktive Kanal ist relativ flach und breit, die Tiefenvariabilität ist gering. Die Querprofile werden in den Schilfbereichen durch homogen ausgebildete Gerinnequerschnitte geprägt, symmetrische Querprofile dominieren. Das Profil in den offenen Bereichen des aktiven Kanals ist durch flache Ufer mit gleichmäßigen Übergängen und einer Fließrinne, deren Lage innerhalb der wasserbenetzten Fläche variieren kann (links/rechts/mittig), gekennzeichnet. Daneben treten Tiefstellen relativ häufig auf; diese können ebenfalls asymmetrisch ausgebildet sein.

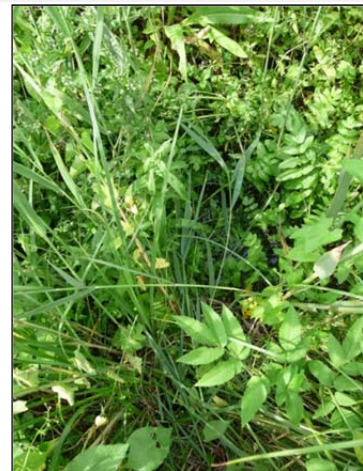
Abb. Gewässerbett mit dichtem Bewuchs aus Schilf und anderen krautigen Pflanzen (Foto: J. Leitner)

Der aktive Kanal kann bis zur Hälfte mit Schilf bzw. Röhricht und Krautigen bzw. Gras bewachsen sein.

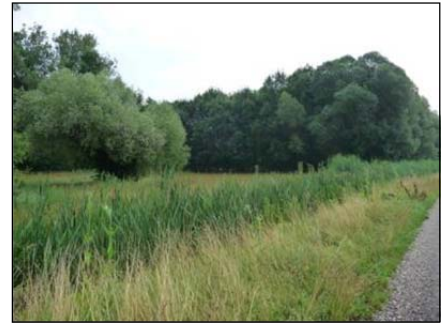
Abb.: Böschung mit dichtem Schilfbewuchs, Umland geprägt durch extensive Wiesen und Gehölzgruppen.

Die Böschungen sind durch dichten Schilf- bzw. Rohrkolbenbewuchs gekennzeichnet, einige Bereiche sind mit krautiger Ufervegetation bewachsen. Vereinzelt fehlt eine Überdeckung durch Gehölze (Sträucher, Bäume).

Das gewässernahe Umland des Wiesenbaches ist von extensiven Wiesen etc. geprägt. Entlang des Baches finden sich vereinzelt bruchwaldartige Schwarzerlenbestände sowie Hut- und Silberweiden.
